# **RADIOTELESCOPIO “CROCE DEL NORD” DI MEDICINA (BO)**

## **ANTENNA RAMO EST/OVEST**

**RELAZIONE TECNICO ESTIMATIVA DELLE PRESTAZIONI E DEGLI  
INTERVENTI NECESSARI PER IL RIPRISTINO DEL CORRETTO STATO DI  
MANUTENZIONE DELL’ANTENNA RAMO EST/OVEST  
DEL RADIOTELESCOPIO “CROCE DEL NORD” DI MEDICINA (BO)**

Bologna, settembre 2022

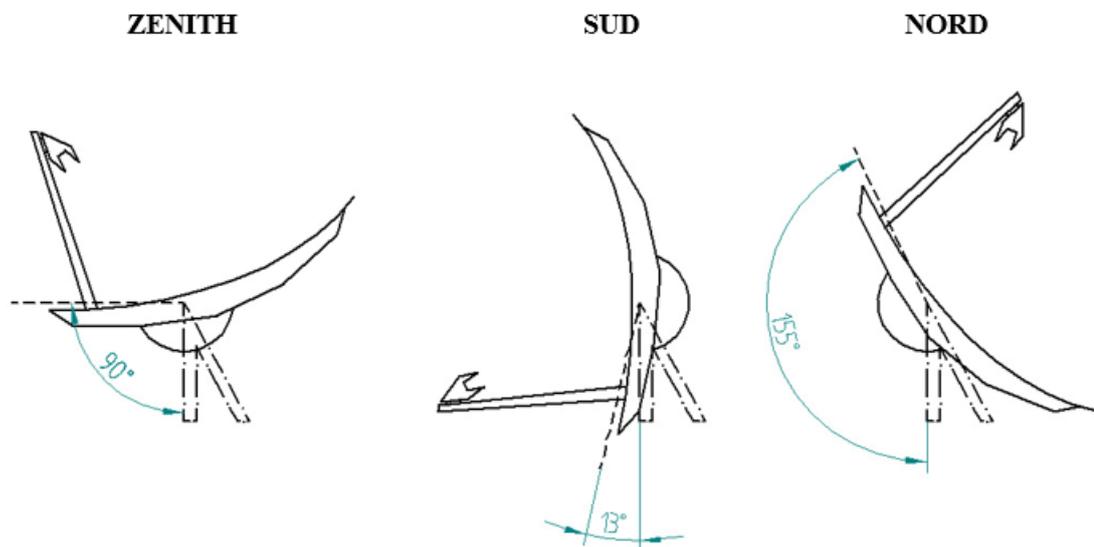
**Figura 4: posizioni standard (Zenith) e limite (Sud e Nord) del cilindro parabolico dell'antenna**

Nello stato attuale il cilindro parabolico si trova nella posizione di zenith e i suddetti movimenti non sono possibili a causa del carente stato manutentivo dell'antenna.

Si ricorda (vedi anche figura 4) che dovrà essere ripristinata la possibilità di rotazione del cilindro parabolico (centine e antenna), dall'attuale posizione di Zenith alle posizioni limite verso Sud) e verso Nord.

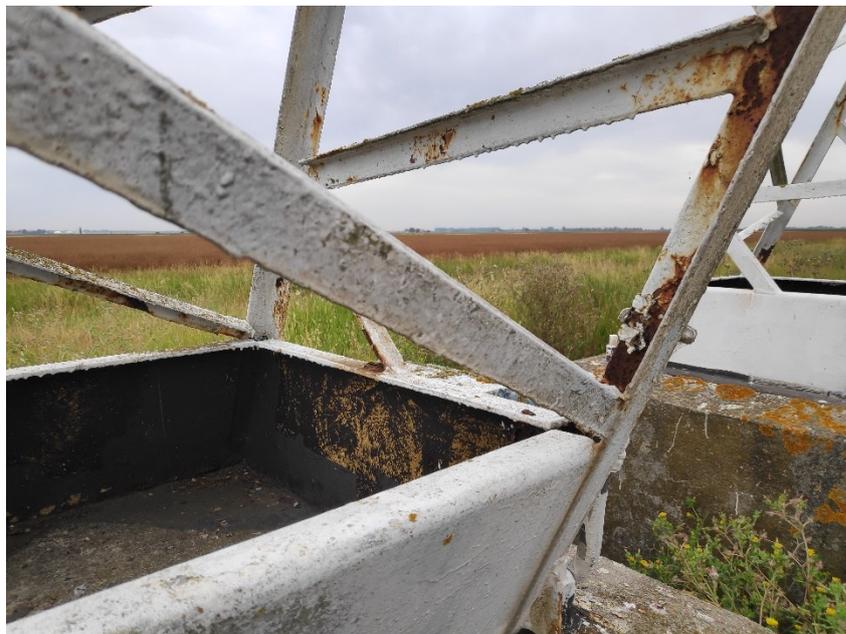
**Foto 11: sopralluogo 08-07-2021 (base tipica centine metalliche)**

- o alla base di tutti i piloni delle strutture metalliche la conformazione strutturale comporta la presenza di "vasche" (vedi foto 11), che in caso di precipitazioni si riempiono d'acqua. L'originale sistema di smaltimento di tali acque è ad oggi inefficace (era previsto attraverso tubi di scarico inseriti nei plinti in c.a., ma risultano otturati e di difficoltosa manutenzione). Deve pertanto essere eliminato e sostituito da idoneo ed

- **RIPRISTINO CORRETTO SCOLO ACQUE PIOVANE ALLA BASE DI OGNI GAMBA METALLICA, interessanti i seguenti elementi:**

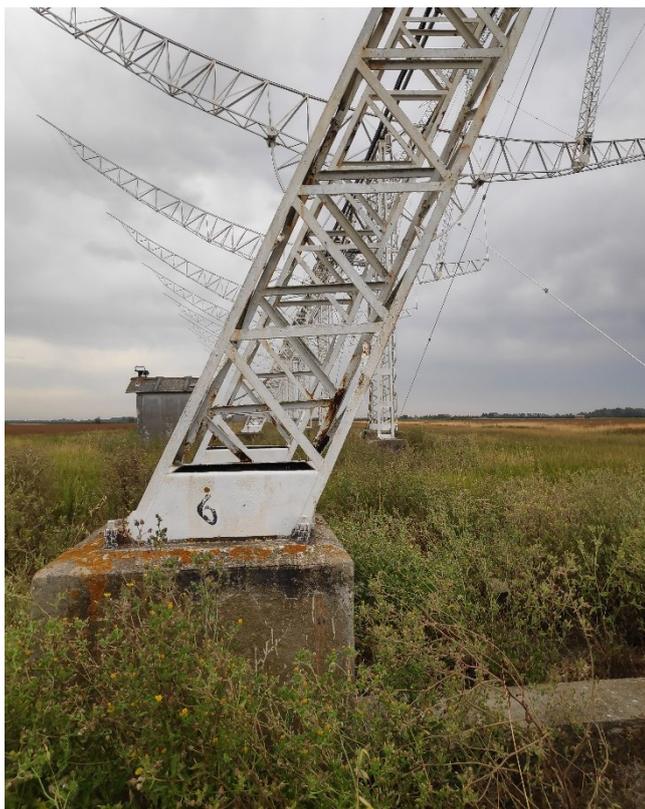
**Foto 12: sopralluogo 08-07-2021 (fondazione e tratto inferiore centina tipica)**

- Fondazioni in c.a.:
  - o presente un generale stato di degrado la cui natura è prevalentemente di tipo superficiale, come hanno accertato le indagini preliminari svolte (vedi Allegati 2.A e 2.B), riguardante sia i plinti (su pali) sia i traversi di collegamento.

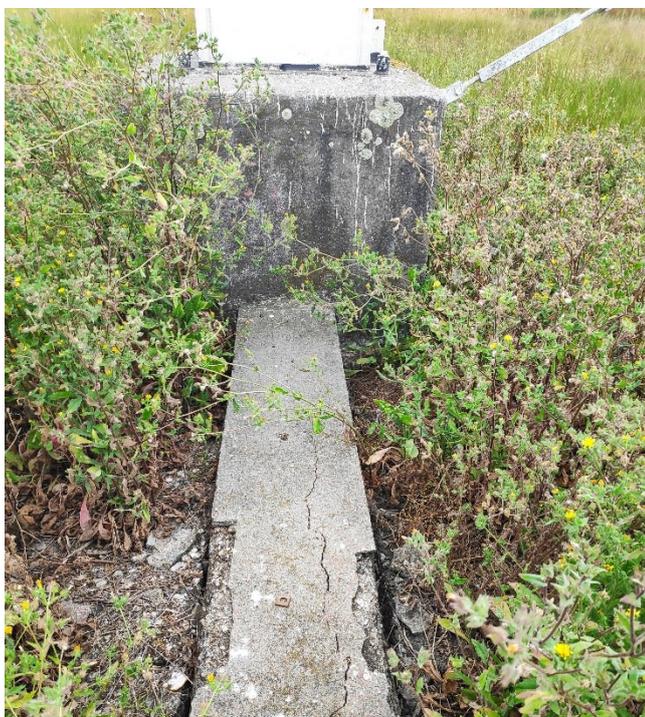
**Foto 13: sopralluogo 08-07-2021 (fondazione centina tipica)**

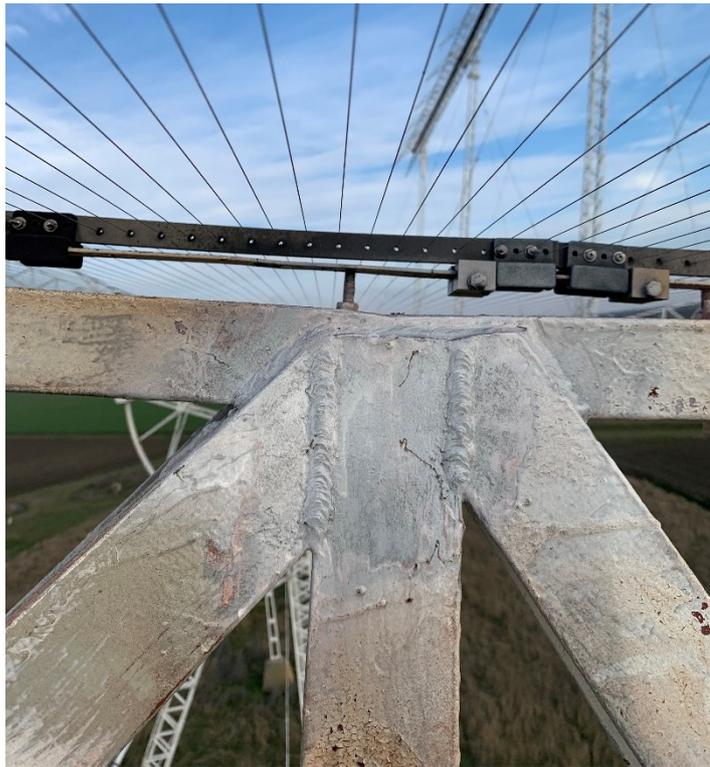
L'indagine condotta sulle strutture metalliche e saldature non ha evidenziato anomalie significative.

**Foto 14: indagini non distruttive 16/02/2022 (particolare nodo corrente superiore centina – zona centrale)**

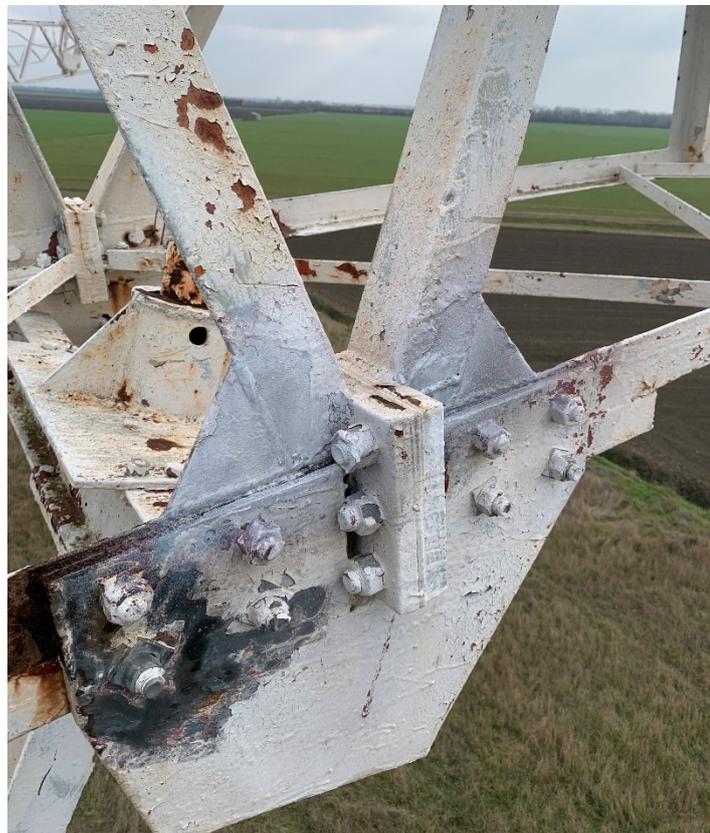
**Foto 15: indagini non distruttive 16/02/2022 particolare nodo corrente inferiore centina – zona centrale)**

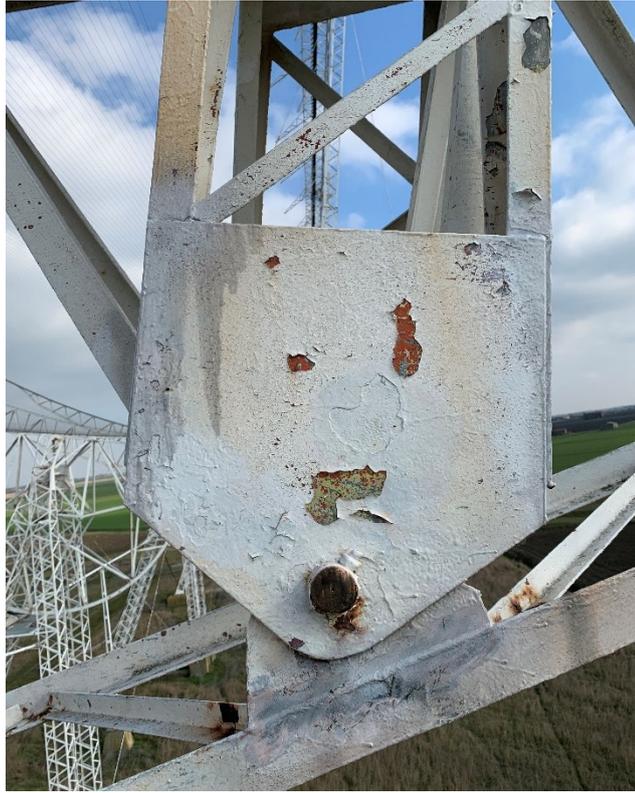
**Foto 16: indagini non distruttive 16/02/2022 (particolare nodo base falcone)**

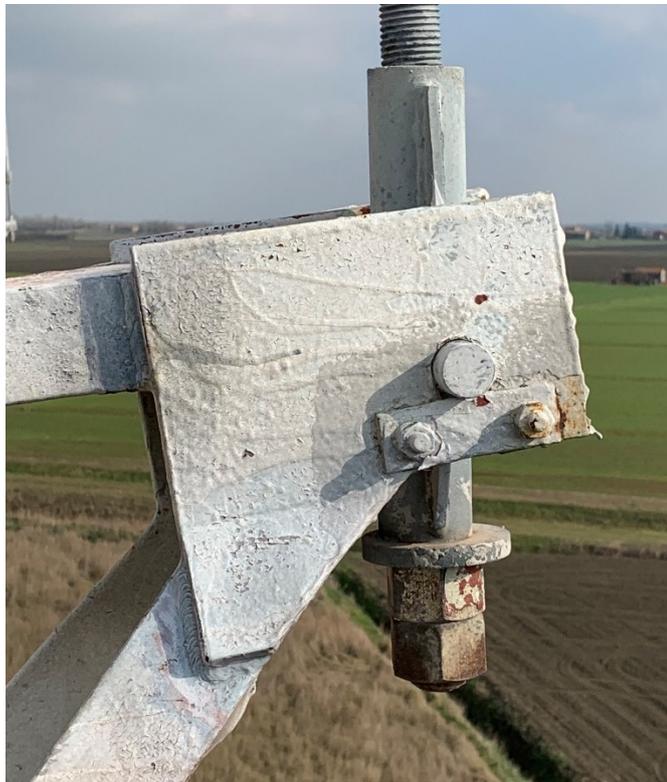
**Foto 17: indagini non distruttive 16/02/2022 (particolare estremità Sud centine, con attacco tirante falcone)**
